YAYA GÜVENLİĐİ RAPORU; İZMİR ALSANCAK SAİT ALTINORDU MEYDANI VE YAKIN ÇEVRESİ

YAYA DERNEĐİ
İZMİR

ÇİSEM SEYHAN
YÜKSEK ŞEHİR VE BÖLGE PLANCISI

İZMİR, 2023

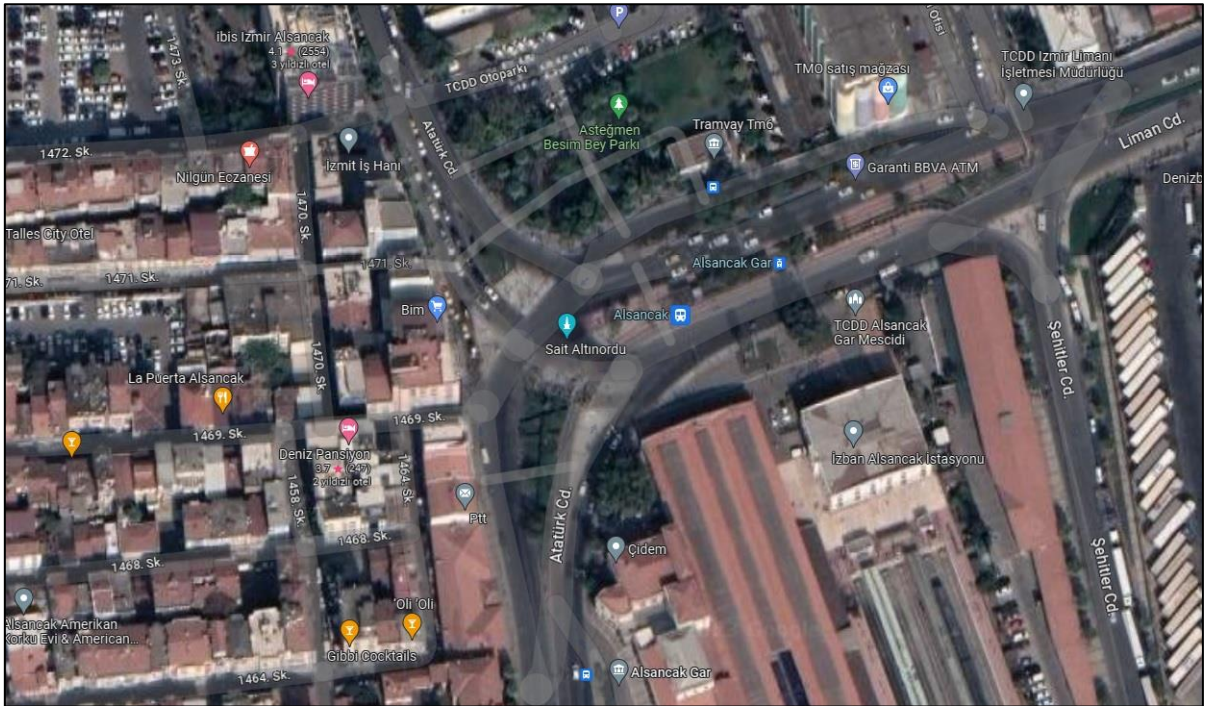
Şekil 4. Sait Altınordu Meydanı'nın Uydu Görüntüsü

İzmir ili Konak ilçesi Alsancak Mahallesi'ne bağlı olan Sait Altınordu Meydanı 38.439316 enlem ve 27.147596 boylamda yer almaktadır. Meydanın uydu görüntüsü Şekil 4'deki gibidir.

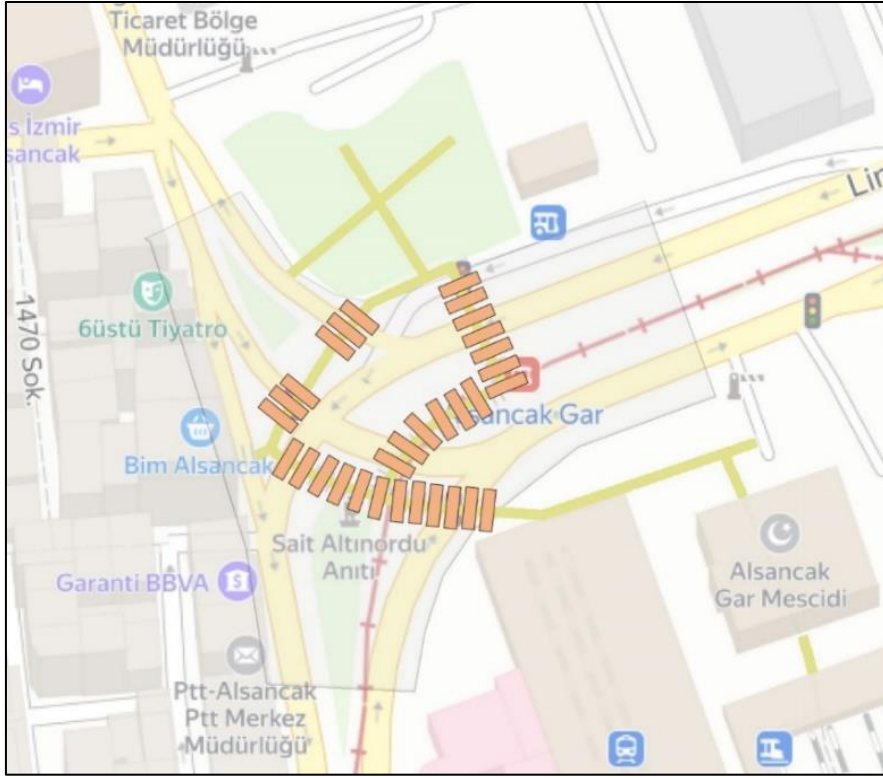
Şekil 8. Sait Altınordu Meydanı'nda Yer Alan Yaya Geçitleri

Taşıt trafiği ile yayaların kesiştiği bölgeler, genellikle şehirlerdeki kavşaklar, yaya geçitleri, yaya yol ve yolların kenarları gibi alanları içerir. Yaya güvenliği bu bölgelerde büyük önem taşır. Çünkü bu alanlarda, yayaların ve araçların etkileşimde bulunması nedeniyle kazaların meydana gelme riski yüksektir. Yaya kazalarının büyük bir oranı bu noktalarda meydana gelmektedir. Bu nedenle yaya ve taşıt yollarının kesiştiği alanlarda yaya geçitlerinin konumu ve tasarımı oldukça kritiktir. Sait Altınordu Meydan'ında yer alan yaya geçitleri Şekil 8'de görülmektedir.

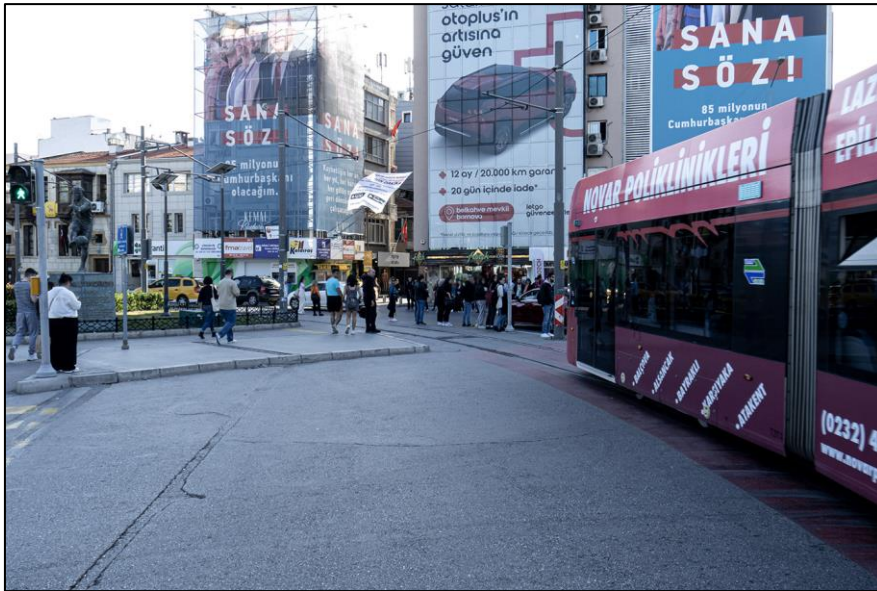
Şekil 9. Tramvay hattının ve yaya yolunun kesişimi

Geometrik düzenleme açısından uygun olmayan ve tramvay yolunun üzerinden devam eden bir yaya geçidi bağlantıları itibari ile güçlü bir tasarım değildir. Dolayısıyla yaya akışını ve güvenliğini tehlikeye atmaktadır (Şekil 9.).
